# PITTINGOVÉ POŠKOZENÍ OZUBENÝCH KOL

M. Černý, J. Filípek, P. Mazal

ČERNÝ, M., FILÍPEK, J., MAZAL, P.: *Pitting damage of gears*. Acta univ. agric. et silvic. Mendel. Brun., 2010, LVIII, No. 2, pp. 51–60

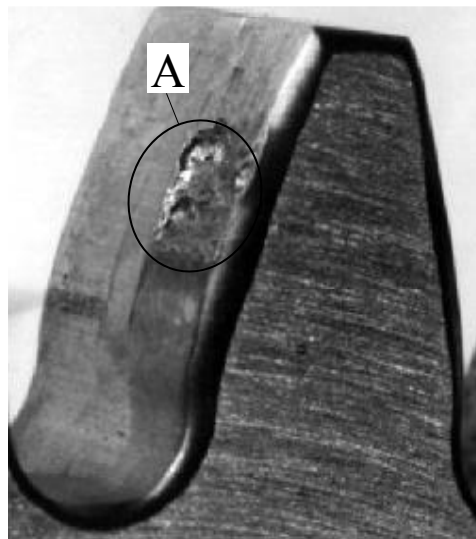
Nejčastějším typem poškození zubů kol je tzv. jamková degradace – pitting. Jde o vylamování materiálu z boků zubů a tvorbu důlků s lasturovým lomem (Obr. 1). Speciálním případem kontaktního únavového opotřebení boků zubů je odlupování povrchové vrstvy materiálu vzniklé vlivem podpovrchové trhliny neboli „spalling“ (Obr. 2). Vzniká zejména u povrchově tvrzených ozubených kol (povrchově kalená, cementovaná, nitridovaná), kde

1: Zub poškozený pittingem (A)  
1: Tooth damaged by pitting (A)

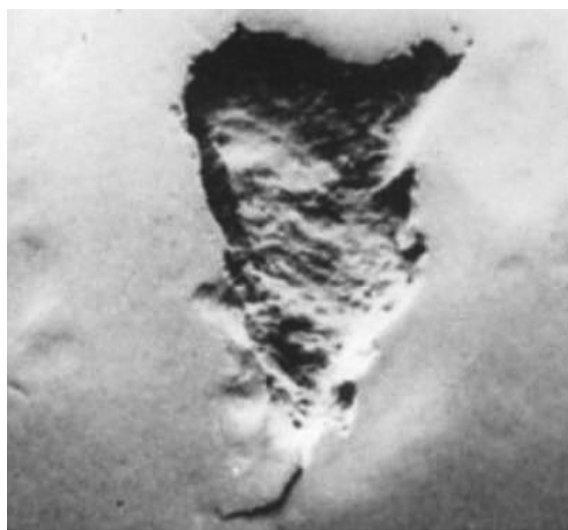
2: Spalling (Stachowiak, Batchelor; 2005)

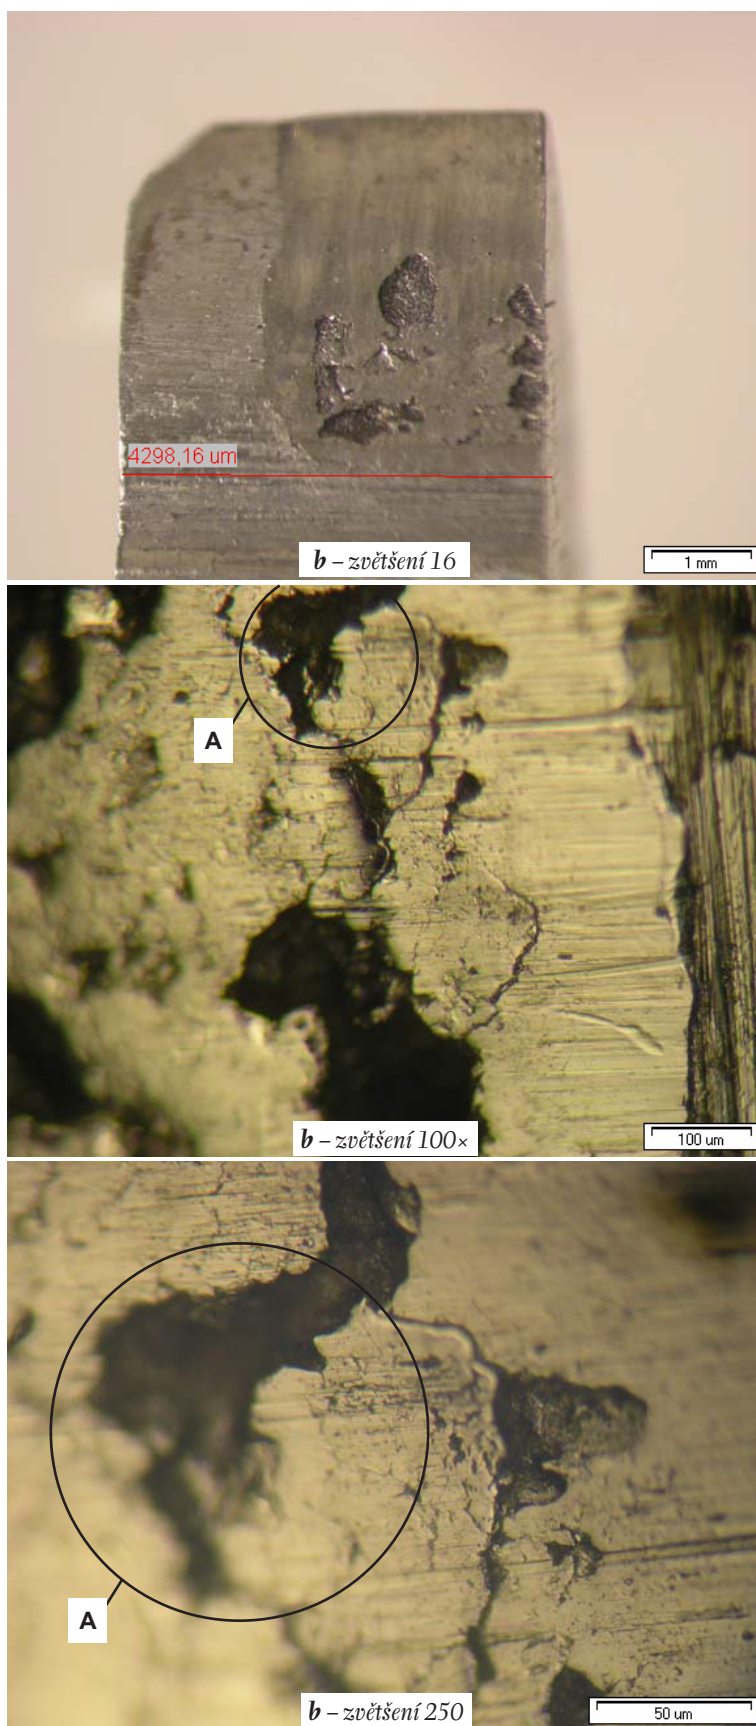
Z hlediska vnějšího makropohledu byly nezalité metalografické vzorky snímkovány při zvětšení 16 $\times$ , 100 $\times$  a 250 $\times$  (Obr. 6). Trhliny v rámci prostorového projevu ohraničují materiálový objem, který je při silovém působení (smyk, vibrace apod.) příčinou fragmentace materiálu.

6: Povrch boků zubů poškozených pittingem  
6: Side surface of the teeth damaged by pitting

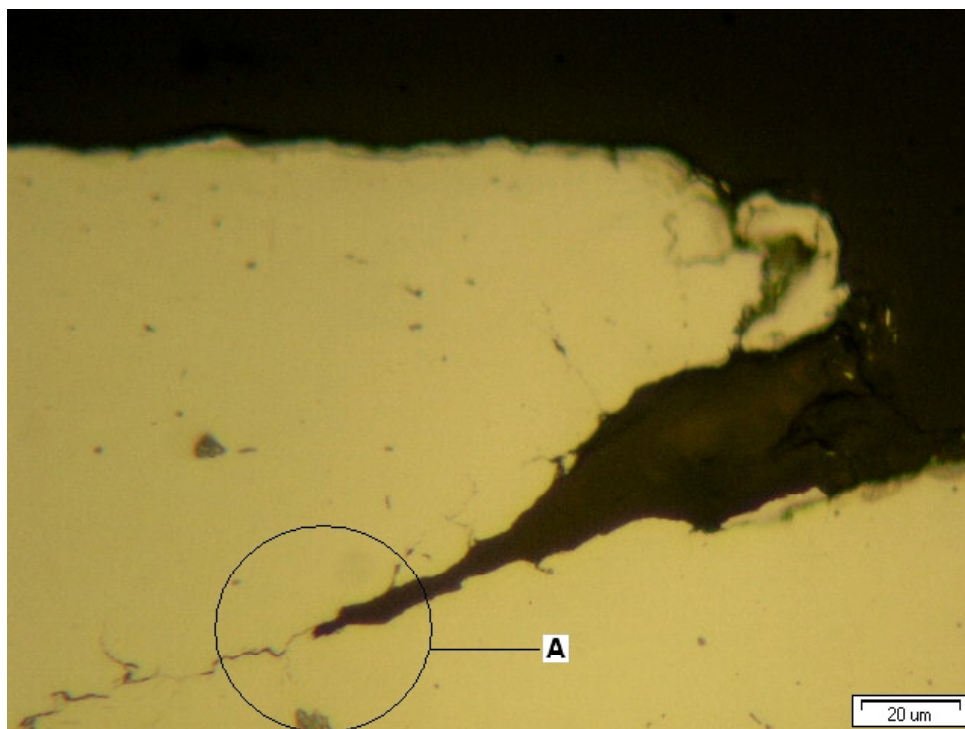
Do povrchové mikrotrhliny (Obr. 7, pozice A) při valivě kluzném pohybu vniká mazivo a vlivem vysokých tlaků se trhlina šíří pod povrch materiálu boku zubu. Na naleptaném metalografickém vzorku (Obr. 8, pozice B) lze vidět, jak uzavřené a stlačené mazivo (vlivem působení tlakových sil při záběru zubů) v trhlíně pod povrchem materiálu působí na její další rozvoj. Trhlina prorůstá a větví se vlivem působení hydrodynamického tlaku podél hranic feritu a perlitu. Tlakem "kapaliny" je excitována i síť okolních mikrotrhlin, které zřejmě také leží v elasticko-deformační zóně.

7: Natlačení maziva do trhliny (A)

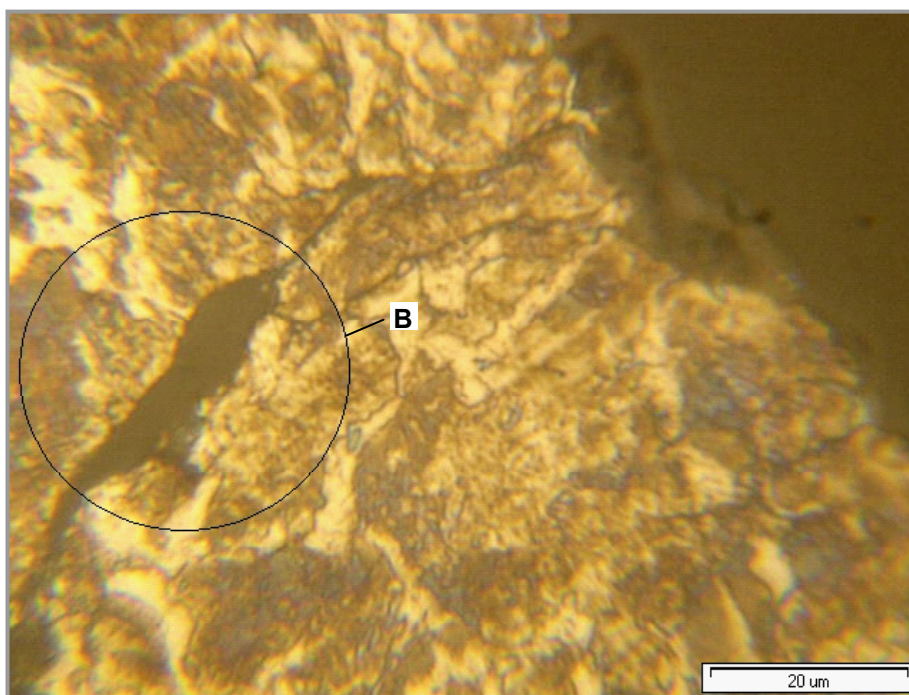
8: Plastické mazivo uzavřené v trhlíně (B)

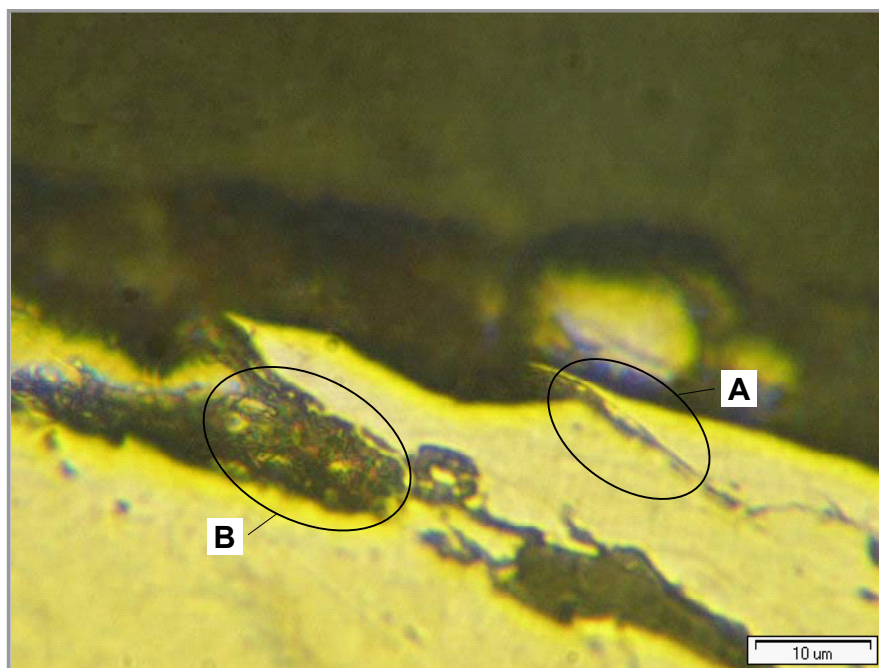
Obr. 9 znázorňuje smykovou fragmentaci na povrchu boku zubu s vlivem elastické deformace a s průnikem maziva do povrchové mikrotrhliny, které je ovlivněno vstupním rozevřením jejího ústí při tahovém napětí od vzdalující se elastické "vlny".

9: Rozvoj trhlin na povrchu boku zubu s různou intenzitou průniku maziva (A – nevýrazný, B – rozsáhlý)  
 9: Expansion of the cracks on the side surface of the teeth with the different intensity of lubricant penetration (A – lackluster, B – extensive)

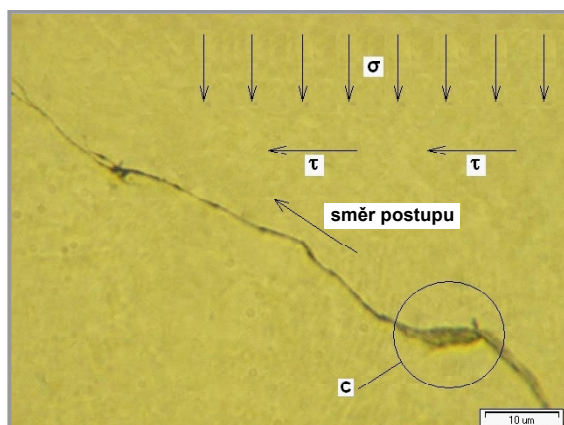
Iniciační místo podpovrchové trhliny, ze kterého trhlina postupuje směrem k povrchu boku zubu (pod úhlem cca 45° k hlavnímu napětí  $\sigma$ , které je kolmé k napětí smykovému  $\tau$ ), je zobrazeno na Obr. 10 a. Trhlina se současně rozvíjí z iniciačního místa na opačnou stranu (Obr. 10 b).

a – iniciační místo trhliny  
 a – initiatory area of the crack  
 10: Vznik podpovrchové trhliny  
 10: Origin of the undersurface crack

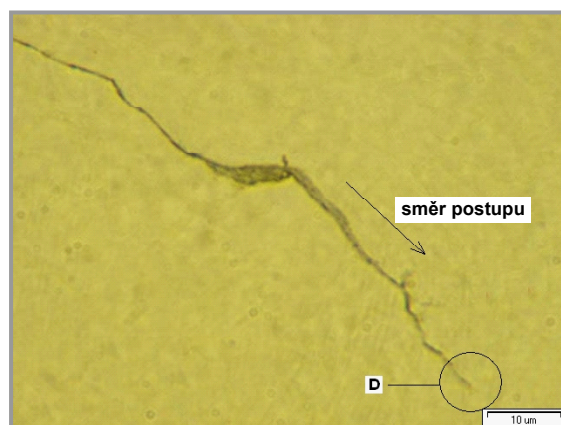
b – čelo trhliny  
 b – crack front

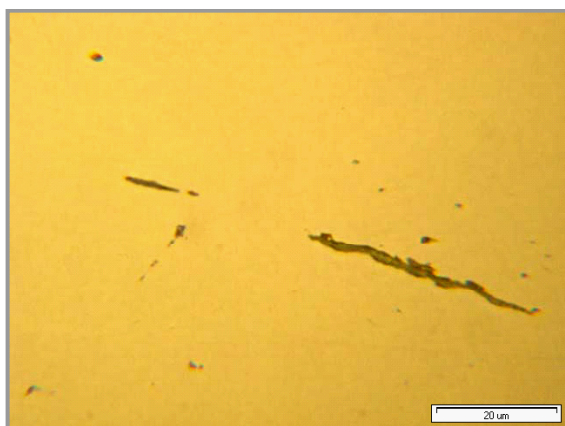
Místem vzniku podpovrchových mikrotrhlin jsou strukturní nedokonalosti materiálu. Nejčastěji se jedná o vměstky (sirníky, oxidy) či dutiny (rozválcované lunkry), které jsou vlivem deformačního napětí protaženy rovnoběžně se směrem tváření (válcování, tažení), jak je vidět na Obr. 11 a.

*a – protáhlé siřníkové vměstky*  
*a – elongated sulphide inclusions*

11: Místa vzniku podpovrchových mikrotrhlin  
 11: Places of the origin of the undersurface micro-cracks

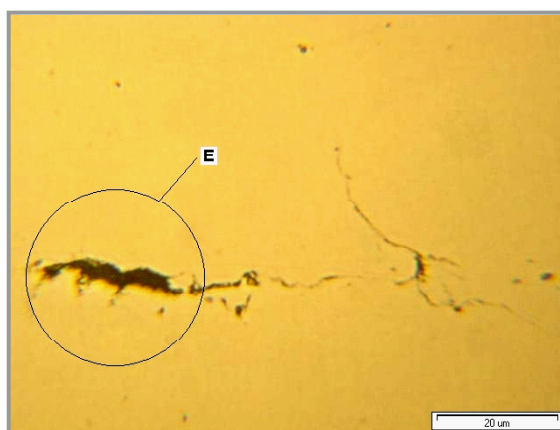
Obr. 11 b znázorňuje počáteční rozvoj podpovrchové mikrotrhliny v místě se strukturní nedokonalostí materiálu (detail E). Jednotlivé vměstky jsou propojeny sítí mikrotrhlin, která je převážně realizována porušením můstků mezi nehomogenitami.

*b – iniciace a rozvoj trhliny*  
*b – initiation and expansion of the crack*

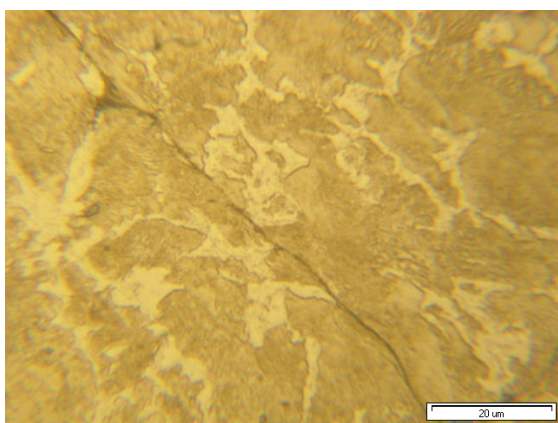
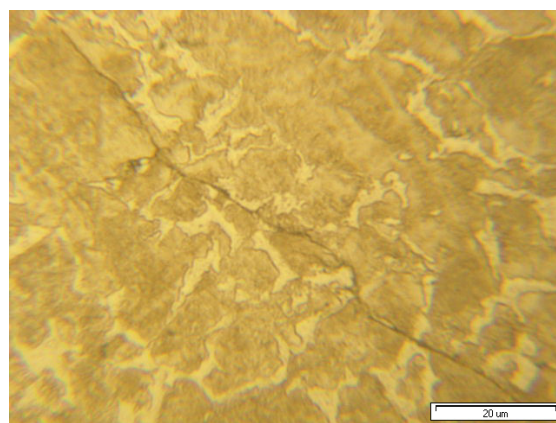
Detailní růst trhliny po hranicích zrn materiálu lze vidět u naleptaného metalografického vzorku na Obr. 12. Trhlina se šíří mezi feritickými zrny a perlitickými koloniemi (ve směru lamel) a upřednostňuje snadný postup přes vměstky ležící ve směru šíření.

*a*  
 12: Detail růstu trhliny po hranicích zrn  
 12: Detail of the crack growth along the grain boundary

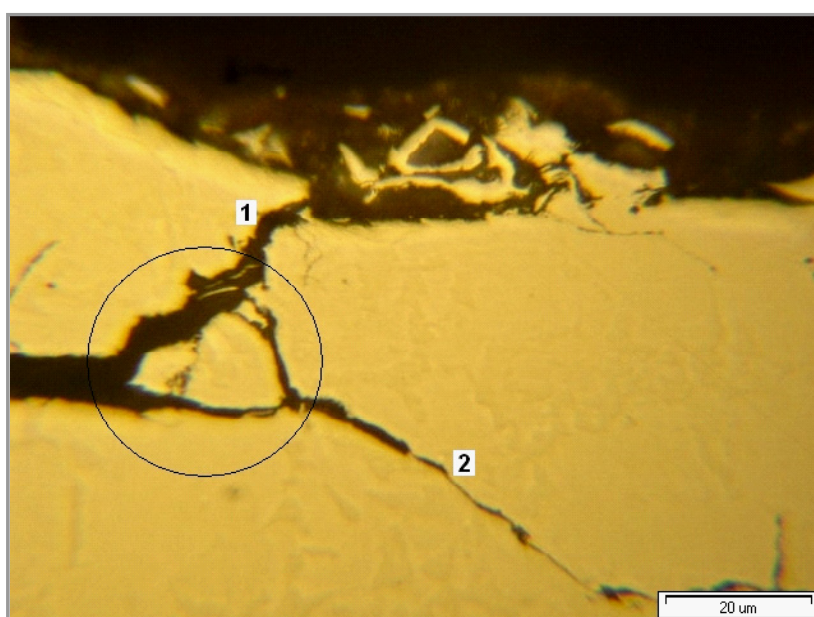
Vzájemné propojení podpovrchové trhliny (Obr. 13, pozice 2) s již vzniklou povrchovou trhlinou (Obr. 13, pozice 1) vytváří předpoklady pro oddělení objemu materiálu. Po vylomení horní vrstvy v rámci primárního pittingu se trhlina ještě více prohlubuje a vytvářejí klínový vstup pro vtažení maziva a pro další rozšiřování sekundární trhliny.

13: Propojení podpovrchové trhliny s povrchovou trhlinou  
 13: Connection of the undersurface crack with the surface crack

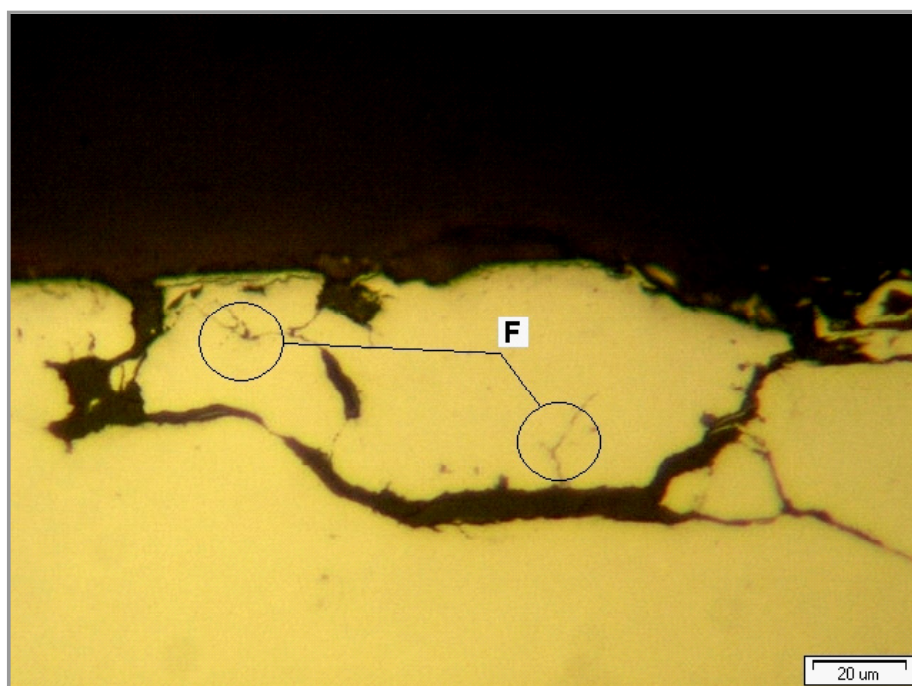
Propojení obou trhlin přispívá k následné materiálové degradaci povrchu boku zubu (Obr. 14) – uvolněním objemu materiálu, kterým je tato de-

gradace charakterizována jako pittingové porušení. V části materiálu je zřejmá síť mikrotrhlin (detail F) řízených napětově bez přítomnosti hydrostatického tlaku.

14: Vznik jamkového porušení - pitting
