# PITTINGOVÉ POŠKOZENÍ OZUBENÝCH KOL

M. Černý, J. Filípek, P. Mazal

ČERNÝ, M., FILÍPEK, J., MAZAL, P.: *Pitting damage of gears*. Acta univ. agric. et silvic. Mendel. Brun., 2010, LVIII, No. 2, pp. 51–60

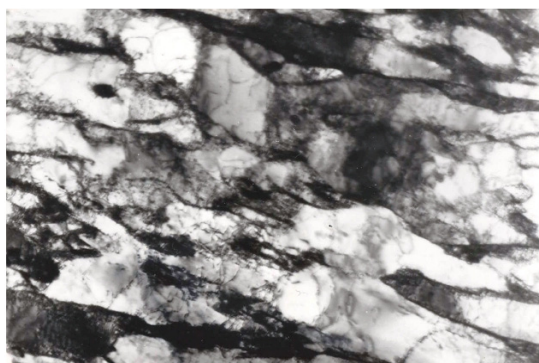
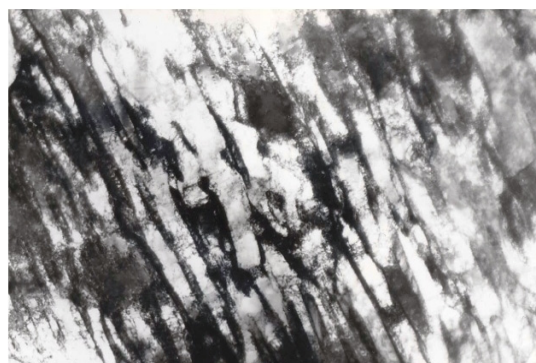
rovnoměrně s povrchem a jsou vlivem napětí protáhlá. Toto napětí působí do hloubky a následně vytváří dislokační buňky, které jsou popisovány jako malé oblasti bez dislokací. Na Obr. 3a je zobrazena struktura dislokačních buněk mimo oblast únavy, získaná pozorováním transmisním mikroskopem při zvětšení 35 000× (Černý, 1980). V místě dotyku boku zubů jsou hranice mezi dislokačními buňkami protáhlé ve směru namáhání (Obr. 3b) a jsou pravděpodobnými místy vzniku podpovrchových trhlin. Mimo těchto míst s vysokou hustotou blokováných dislokací jsou příčinou vzniku podpovrchových trhlin různé vměstky či strukturní nedokonalosti materiálu.

a – mimo oblast únavy

3: Struktura dislokačních buněk 30 000 ×

3: Structure of the dislocation cells 30 000 ×

b – v místě dotyku zubů

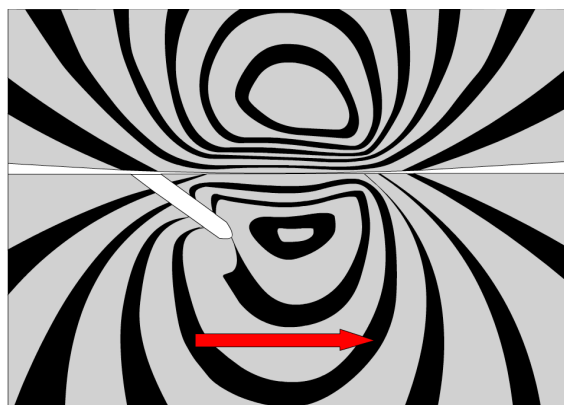
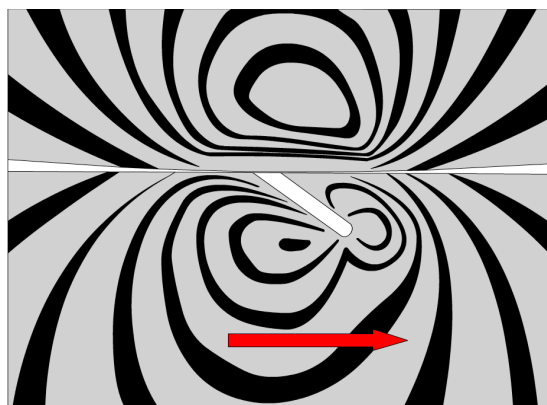
Průběh napětového pole zobrazeného metodou fotoelasticimetrie při vzájemném odvalování dvou zubů a jeho působení na počáteční trhlinu je vidět na Obr. 4. V okolí čela trhlinky se kumuluje vysoká koncentrace tohoto napětí, které vyvolává další šíření trhliny. K šíření únavových trhlin přispívá mazivo, které je do trhlin zatlačováno velkým tlakem.

4: Napětové pole působící na únavovou trhlinu (Stachowiak, Batchelor; 2005)

4: Stress field causing the fatigue crack (Stachowiak, Batchelor; 2005)
